Aktuální stav oprav arciděkanského kostela

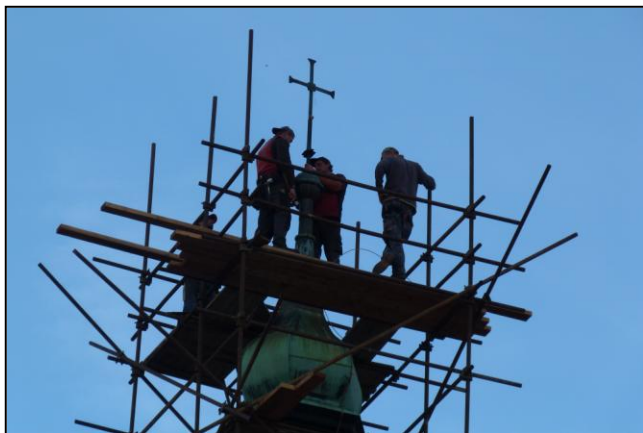
Při revizi konstrukce „sanktusové věžičky“ se zjistilo, že je vyhnílá hrotnice nesoucí kříž, stejně tak i konstrukce krovu a bednění vytvarované „makovičky“ pod křížem. Došlo tedy k výměně této části a zpětnému oplechování. Dnes je již kříž osazen zpět a dodatečně zabudován nově vykováný horolezecký

háček. Do makovice byl také uložen pamětní list obsahující základní informace o probíhajících opravách.
